**REPORTE DE RESULTADOS DE ANÁLISIS Y
DIAGNÓSTICO FITOSANITARIO**

1.1 Número de reporte:	R3821M0000147	1.2 Número de solicitud	S3821M0000124	1.3 Código de la muestra	M3821M0001501
------------------------	----------------------	-------------------------	----------------------	--------------------------	----------------------

INSTITUTO COLOMBIANO AGROPECUARIO-ICA
LABORATORIO NACIONAL DE DIAGNÓSTICO
FITOSANITARIO

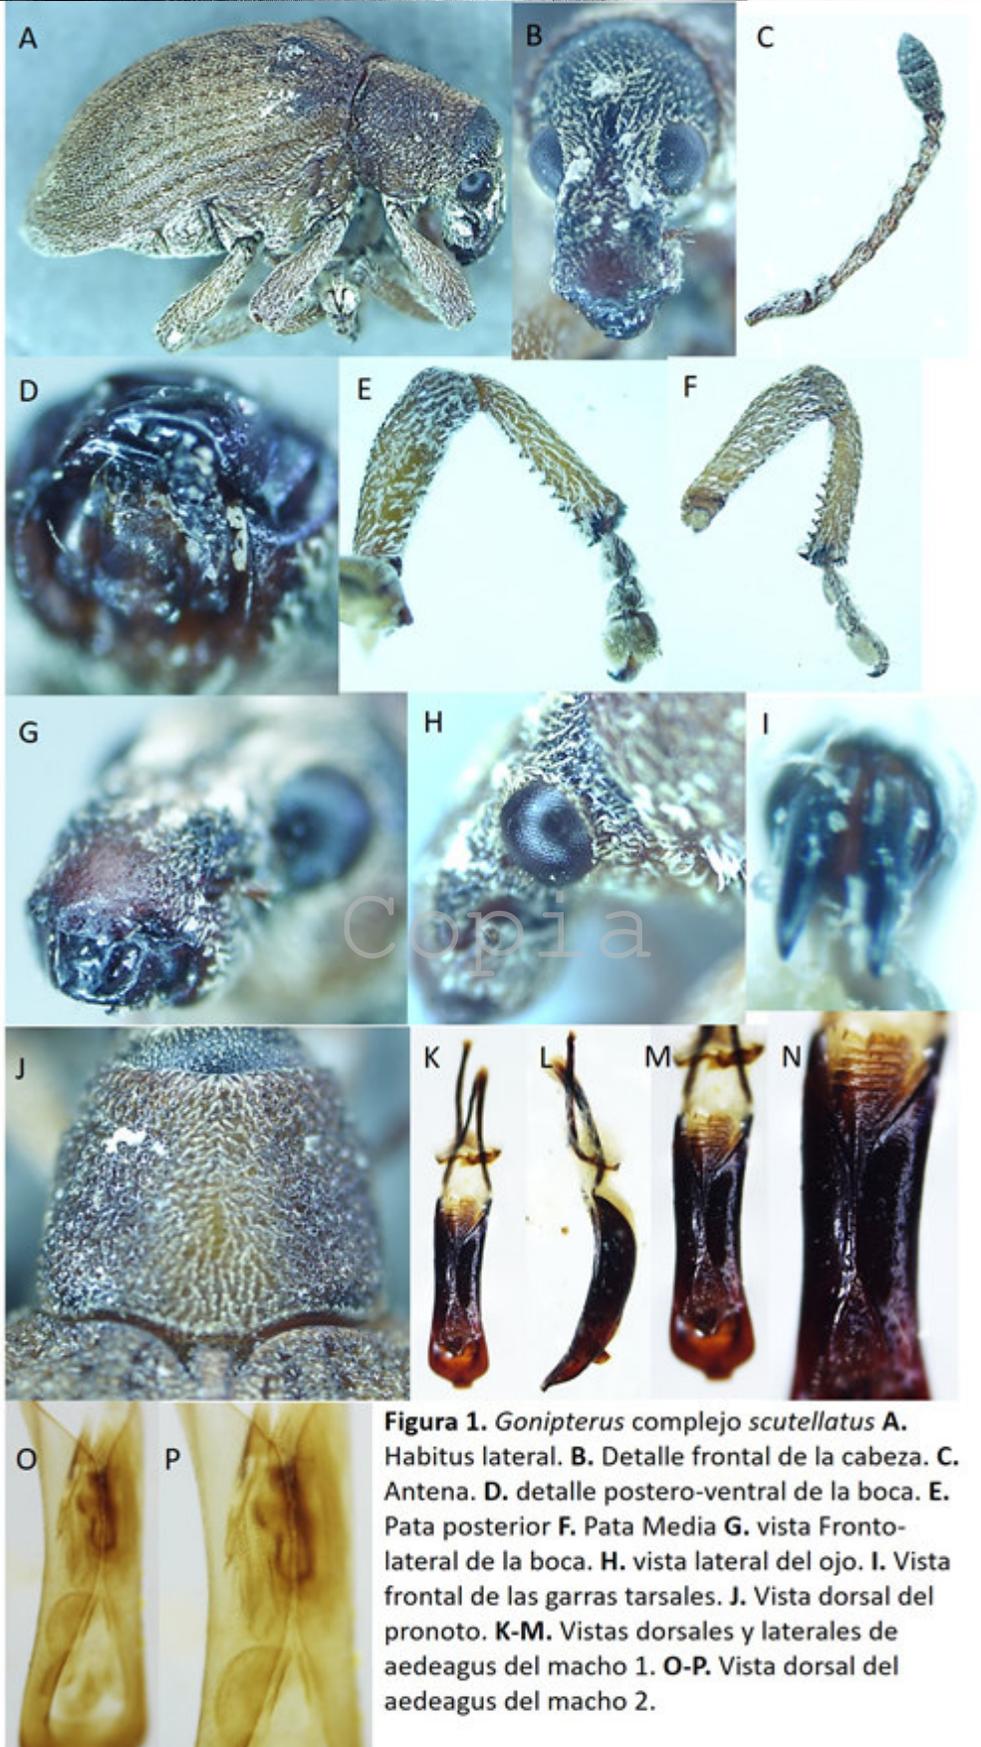
Figura 1. *Gonipterus* complejo *scutellatus* A. Habitus lateral. B. Detalle frontal de la cabeza. C. Antena. D. detalle postero-ventral de la boca. E. Pata posterior F. Pata Media G. vista Fronto-lateral de la boca. H. vista lateral del ojo. I. Vista frontal de las garras tarsales. J. Vista dorsal del pronoto. K-M. Vistas dorsales y laterales de aedeagus del macho 1. O-P. Vista dorsal del aedeagus del macho 2.

6.2 Descripción de la muestra analizada:
Se recibe un frasco plástico con 10 individuos de Coleoptera preservados en alcohol. La muestra presentó condiciones adecuadas para su determinación taxonómica

- Observación estereoscópica en líquido
- Observación estereoscópica en seco
- Extracción de piezas genitales del macho
- Identificación mediante los trabajos de Morrone 1994, 2000 y Mapondera *et al.*, 2012.
- Toma de fotografías de los caracteres taxonómicos relevantes.
- Consulta con el especialista de Robert Anderson del Canadian Museum, mediante envío de las fotografías de caracteres diagnósticos.

CÓDIGO DE LA MUESTRA	ID USUARIO	PROCEDENCIA (DEPARTAMENTO, MUNICIPIO, VEREDA, FINCA, GEORREFERENCIACIÓN, CULTIVO)	DETERMINACIÓN TAXONÓMICA	NO. DE ESPECÍMENES PROCESADOS
M3821M0001501	No Indica	Cundinamarca, Bogotá, Barrio Rosales, Sendero Quebrada La Vieja, Lat:4.65011 - Lon:-74.046947, Eucalipto. <i>Eucalyptus globulus</i>	<i>Gonipterus complejo scutellatus</i> Coleoptera: Curculionidae: Cyclominae Anexos: Figura 1.	3
Total especímenes analizados:				3
