## REPORTE DE RESULTADOS

### ANÁLISIS Y DIAGNÓSTICO FITOSANITARIO

0.1 Número de reporte:	17090			0.2 Código de la muestra	LDFSA-2017-0426		
<b>1. DATOS DEL LABORATORIO</b>							
1.1 Fecha de recepción de la muestra	Año	2017	Mes	05	Día	18

### ANEXO 1. Número de reporte 17098

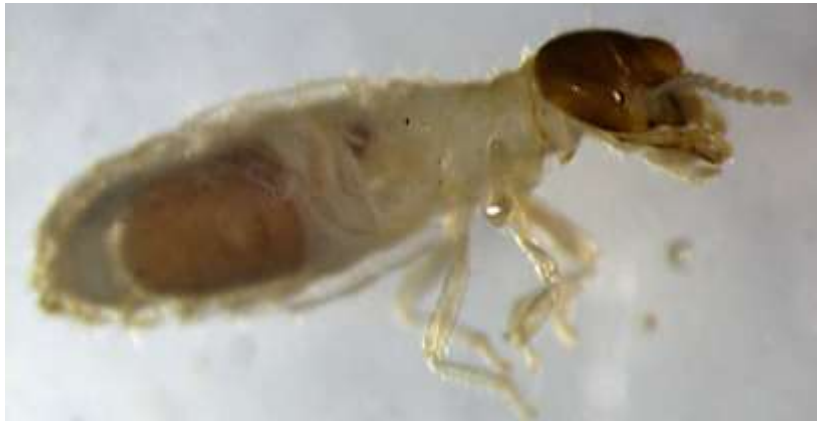
**Figura 1.** Habitus lateral de la obrera de Termitidae.

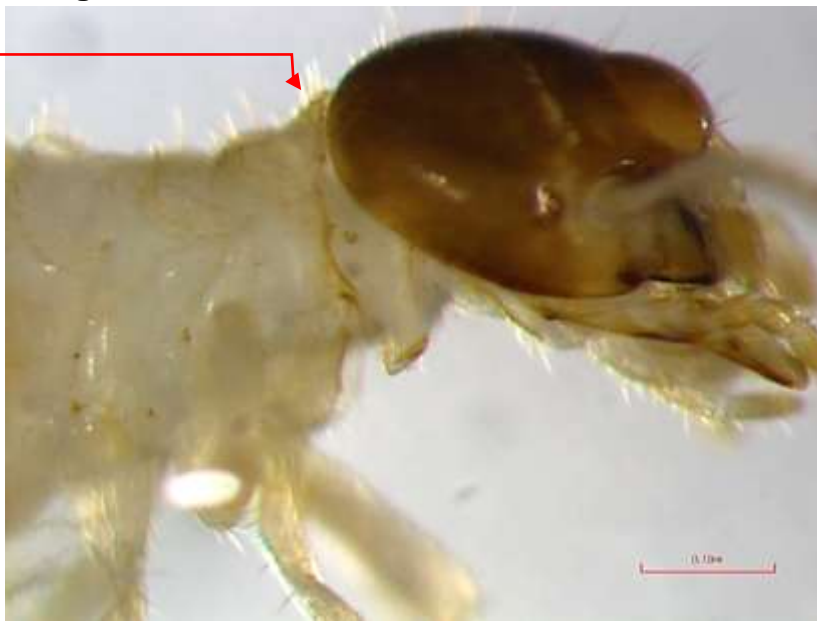
Pronoto en forma de silla de montar.

**Figura 2.** Detalle lateral de cabeza y tórax de una obrera de Termitidae.

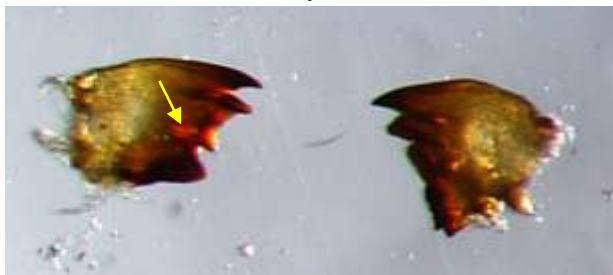
M3 de la mandíbula izquierda sin una incisión

**Figura 3.** Detalle de las mandíbulas de la obrera de Termitidae.
