**REPORTE DE RESULTADOS DE ANÁLISIS Y
DIAGNÓSTICO FITOSANITARIO**

1.1 Número de reporte:	R4021M0000360	1.2 Número de solicitud	S4021M0000280	1.3 Código de la muestra	M4021M0002097 a M4021M0002100
------------------------	---------------	-------------------------	---------------	--------------------------	-------------------------------

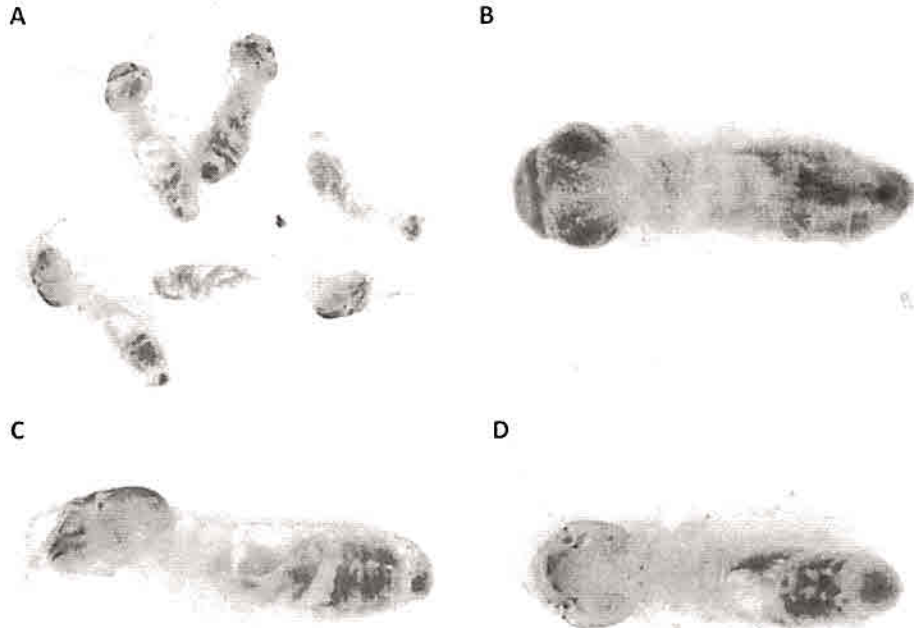
Figura 1. Isoptera. Obreras. A. Vista general de los especímenes recibidos en la muestra. B. Vista dorsal. C. Vista lateral. D. Vista ventral.

6.5 Observaciones: La muestra M4021M0002097 está compuesta únicamente por especímenes de la casta de obreras la

cual no es apta para el proceso de determinación taxonómica ya que este se realiza a partir de las castas de soldados y/o imagos.

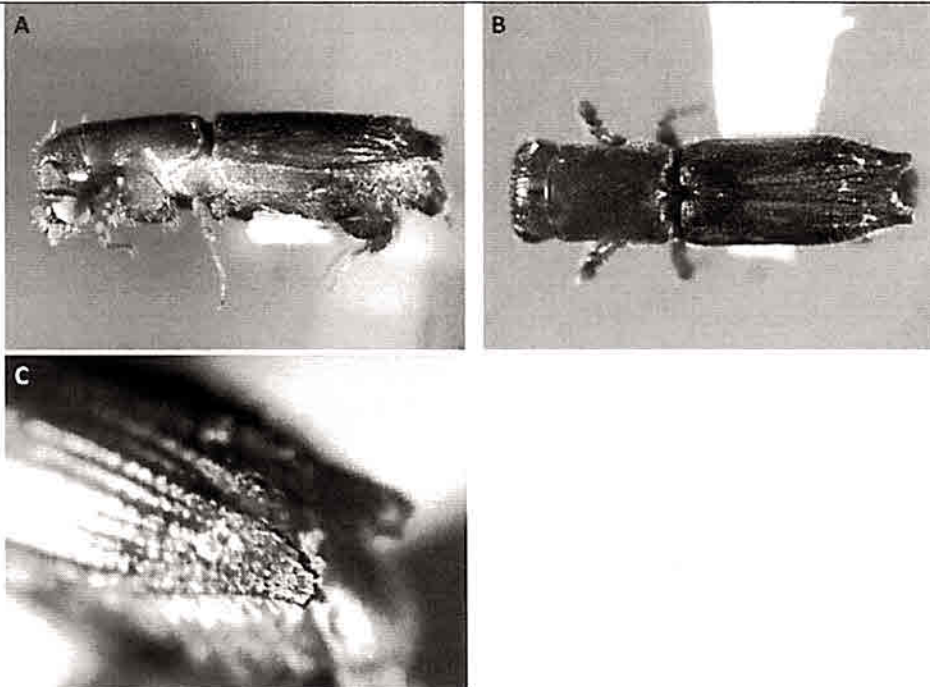
Figura 2. *Euplatypus parallelus*. A. Vista lateral. B. Vista dorsal. C. Declive elitral.

Código de la muestra	Procedencia	Resultado	No. de especímenes procesados
M4021M0002097	Departamento: Magdalena Municipio: Sabanas de San Ángel Vereda: Corregimiento Monterrubio Finca: La Gloria Georreferenciación: Latitud: 10.151040; Longitud: -74.242666 Especie: Teca varied ad <i>Tectona grandis</i> Nombre del Agricultor: Reforestadora de la Costa S.A.S. Freddy Cifuentes Identificación de campo: Tubo No. 1	Infraorden Isoptera (Blattodea) *Ver observaciones Ver Anexos Figura 1	8
M4021M0002098	Departamento: Magdalena Municipio: Sabanas de San Ángel Vereda: Corregimiento Monterrubio Finca: La Gloria Georreferenciación: Latitud: 10.172085; Longitud: -74.323730 Especie: Teca variedad <i>Tectona grandis</i> Nombre del Agricultor: Reforestadora de la Costa S.A.S. Freddy Cifuentes Identificación de campo: Tubo No. 2	RECHAZADA (material insuficiente para realizar la determinación taxonómica)	0
M4021M0002099	Departamento: Magdalena Municipio: Sabanas de San Ángel Vereda: Corregimiento Monterrubio Finca: La Gloria Georreferenciación: Latitud: 10.172085; Longitud: -74.323730 Especie: Teca variedad <i>Tectona grandis</i> Nombre del Agricultor: Reforestadora de la Costa S.A.S. Freddy Cifuentes Identificación de campo: Tubo No. 3	<i>Euplatypus parallelus</i> (Fabricius 1801) (Coleoptera: Curculionidae: Platypodinae) Ver Anexos Figura 2	2
